В Арбитражный суд Свердловской области
Судье Н. Я. Лутфурахмановой
Дело №А60-32418/2020

Сопроводительное письмо о направлении заключения экспертов судебной строительно - технически экспертизы

Экспертное заключение по делу
№А60-32418/2020

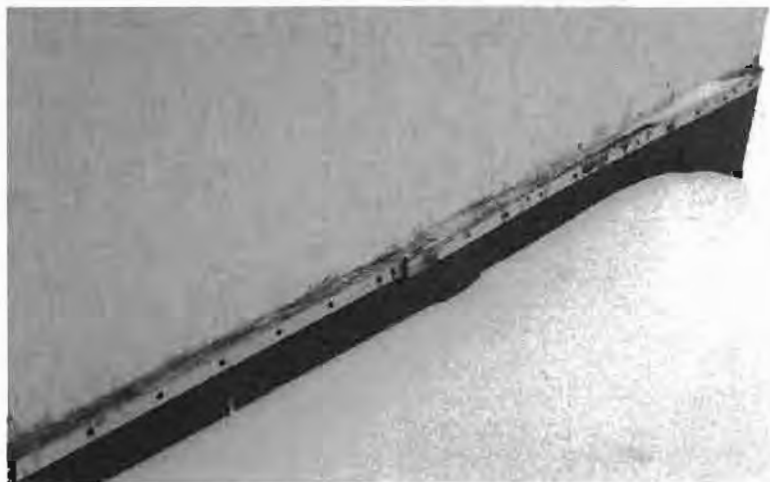
По результатам визуального осмотра кровли над 3 подъездом многоквартирного жилого дома выявлено, что в месте устройства прижимной планки для гидроизоляционного материала в осях Гс/2с-3с (по проекту шифр 07.001.74/14-04Б-АРЗ с изм. 1-4, 3 секция, лист 5, приведен в приложении 7.1 лист 48) разрушен герметик, локальные отслоения прижимной планки (см. фото 1, 2). Выявлены локальные сколы фасадной краски возле выхода на кровлю из 3 подъезда (см. фото 6) в осях Лс/3с по проекту шифр 07.001.74/14-04Б-АРЗ с изм. 1-4 лист 5.

Фото 1. Фрагмент примыкания гидроизоляционного ковра к стенке в осях Гс/2с-3с (по проекту шифр 07.001.74/14-04Б-АРЗ, 3 секция, лист 5). Отслоение прижимного листа, разрушение герметика. Следы грязи и пыли на герметике и под прижимной металлической планкой. Трещины по поверхности герметика.

- удалить поврежденный герметик, провести зачистку поверхности от следов старого герметика;

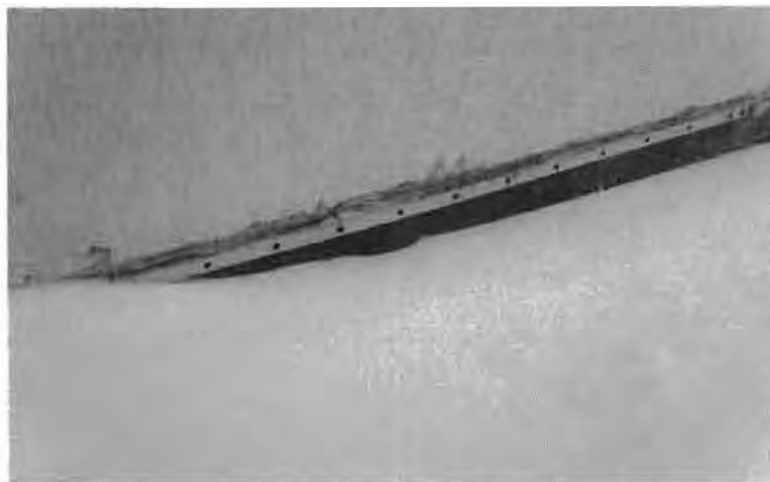
Фото 2. Фрагмент примыкания гидроизоляционного ковра к стенке в осях Гс/2с-3с (по проекту шифр 07.001.74/14-04Б-АРЗ, 3 секция, лист 5). Отслоение прижимного листа, разрушение герметика. Следы грязи и пыли на герметике и под прижимной металлической планкой. Трещины по поверхности герметика.

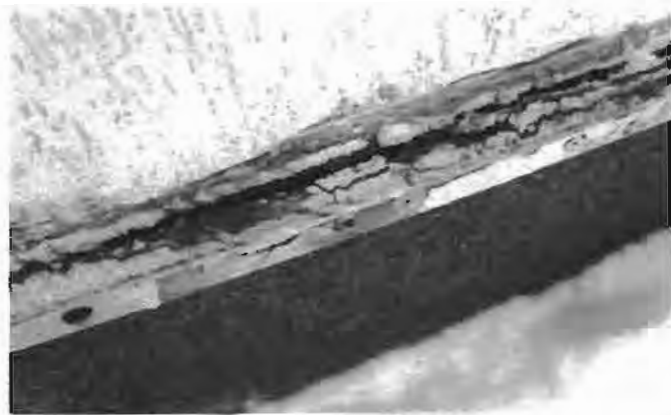
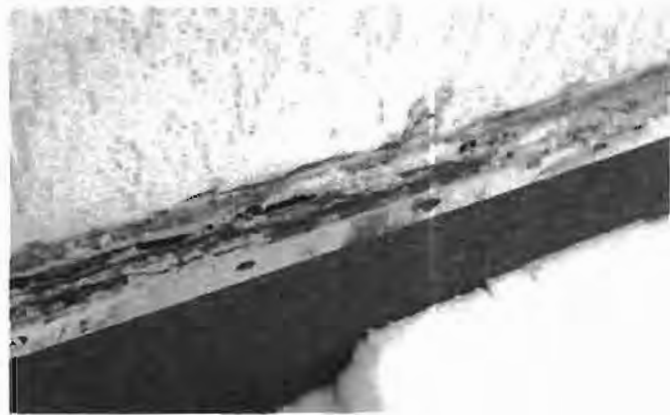
При визуальном осмотре места примыкания гидроизоляционного ковра к стенке вентиляционной шахты в осях Жс-Кс/2с (по проекту шифр 07.001.74/14-04Б-АРЗ, 3 секция, листы 5 и 24 маркировка вентшахты ВШ-1, приведены в приложении 7.1 листы 48 и 50) выявлено частичное разрушение герметика, образование ледяных и водяных линз под материалом гидроизоляции, что привело к отрыву материала гидроизоляции от поверхности стены

Выявленный визуальным осмотром **недостаток** (см. фото 3...5) **относится к малозначительным дефектам** согласно ГОСТ 15467-79 «Управление качеством продукции. Основные понятия, термины и определения». **Причиной возникновения данного недостатка являются отклонения от инструкций по производству данного вида работ** (некачественно подготовленная поверхность, несоблюдение требований заводов-изготовителей по производству работ). Для устранения данного недостатка рекомендуется:

Фото 3, 4. Фрагмент примыкания гидроизоляционного ковра к стенке вентиляционной шахты в осях Жс-Кс/2с (по проекту шифр 07.001.74/14-04Б-АРЗ, 3 секция, лист 5). Разрушение герметика, образование ледяных и водяных линз под материалом гидроизоляции. Отслоение от стены материала гидроизоляции. Следы грязи и пыли на герметике и под прижимной металлической планкой. Трещины по поверхности герметика.

- удалить поврежденный герметик, провести зачистку поверхности от следов старого герметика по периметру вентиляционной шахты в осях Жс-Кс/2с;

- выполнить герметизацию стыка прижимной планки и стен по периметру вентиляционной шахты в осях Жс-Кс/2с в соответствии с требованиями проекта шифр 07.001.74/14-04Б-АРЗ с изм. 1-4 лист 22 герметиком «Тэктор 202» по ТУ 5772-001-50002263-98 с соблюдением инструкций завода-изготовителя по производству работ;

- восстановить в местах проведения ремонтных работ фасадную краску по периметру вентиляционной шахты в осях Жс-Кс/2с.

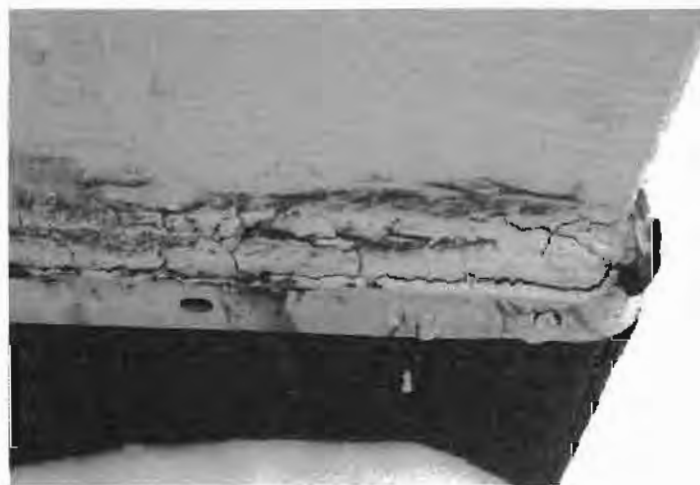
Фото 5. Фрагмент углового примыкания гидроизоляционного ковра к стенкам вентиляционной шахты в осях Жс-Кс/2с (по проекту шифр 07.001.74/14-04Б-АРЗ, 3 секция, лист 5). Следы грязи и пыли на герметике и под прижимной металлической планкой. Трещины по поверхности герметика. Следы ремонта и окраски отремонтированного фрагмента.

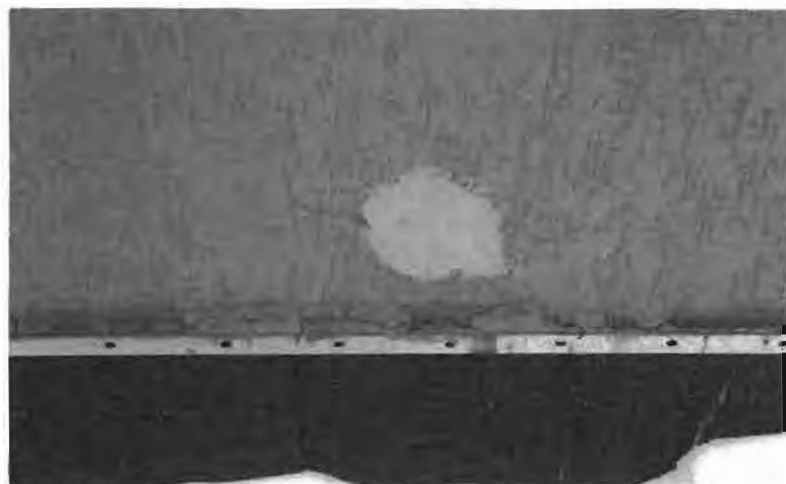
Фото 6. Фрагмент примыкания гидроизоляционного ковра к стенке в осях Гс-Жс/Зс (по проекту шифр 07.001.74/14-04Б-АР3, 3 секция, лист 5). Разрушение герметика. Локальный скол по краске в отделке фасадов. Следы грязи и пыли на герметике и на прижимной металлической планкой. Трещины по поверхности герметика.

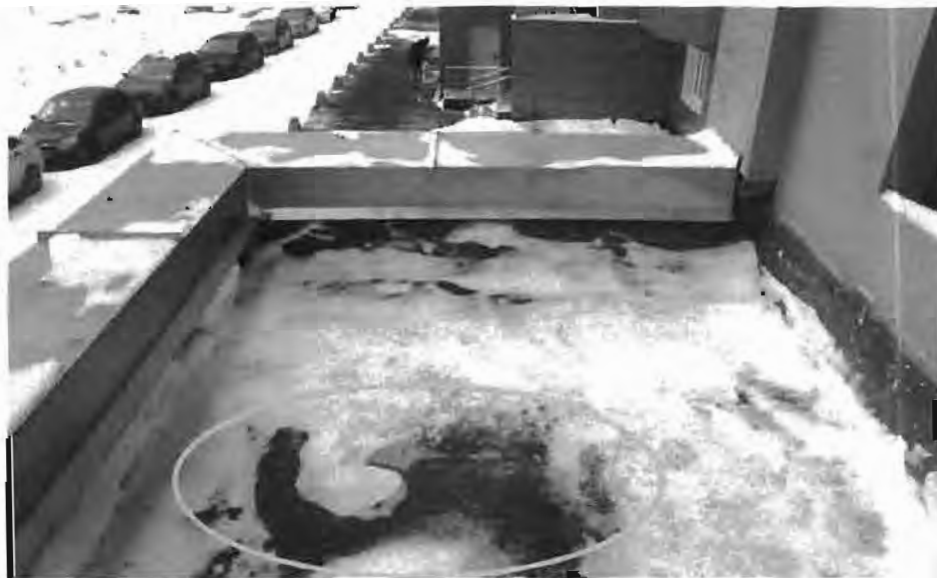
5.1.2 В ходе визуального осмотра кровли козырька входной группы 4-го подъезда многоквартирного жилого дома по ул. Рассветной 8 корп.2 выявлено, что отсутствует дополнительный уклон вокруг водоприемного лотка и отверстия в парапетной стенке (фото 8) согласно требованиям 5.1.25 СП 17.13330.2017 «Кровли»: *«5.1.25 В местах пропуска через кровлю воронок внутреннего водостока в радиусе 0,5-1,0 м предусматривают понижение от уровня водоизоляционного ковра на 15-20 мм»*. Имеется наледь на поверхности кровли (см. фото 7). По проекту шифр 07.001.74/14-04А-АР4 с изм.1-2 лист 4 (приведен в приложении 7.1 лист 52) предусмотрен наружный водоотвод с кровли козырька, в качестве водосборного лотка применены 2 швеллера №20П, установленные под уклоном через парапетную стенку, согласно п.9.1. СП 17.13330.2017 «Кровли»: *«9.1 Для удаления воды с кровель предусматривается внутренний или наружный водоотвод в соответствии с пунктом 4.25 СП 17.13330.2012»*. При изучении проектной документации шифр 07.001.74/14-04А-АР4 с изм.1-2 лист 4, 5 (приведен в приложении 7.1 лист 52, 53) установлено, что по сечению б-б, обозначенном на листе 4 при устройстве дополнительного слоя гидроизоляции согласно требованиям СП 17.13330.2017 «Кровли» возникает перепад высот около 10 мм, препятствующий отводу воды с кровли козырька входной группы 4-го подъезда многоквартирного жилого дома и способствующий образованию скопления воды в этом месте (см. фото 8). Данный недостаток относится к **малозначительным дефектам** согласно ГОСТ 15467-79 «Управление качеством продукции. Основные понятия, термины и определения». Для устранения данного недостатка рекомендуется выполнить следующие мероприятия:

Фото 7. Фрагмент кровли козырька входной группы 4-го подъезда в осях Нс/5с-9с (по проекту шифр 07.001.74/14-04А-АР4, лист 4). Наледь по поверхности кровли козырька, уклон поверхности кровли недостаточен для удаления атмосферных осадков.

Выявленный недостаток кровли козырька входной группы 4-го подъезда многоквартирного жилого дома по ул. Рассветной 8 корп.2 (отсутствует дополнительный уклон вокруг водоприемного лотка и отверстия в парапетной стенке козырька) **относится к малозначительным дефектам** согласно ГОСТ 15467-79 «Управление качеством продукции. Основные понятия, термины и определения», **является несущественным, устранимым.** Причина возникновения данного недостатка – недочеты и погрешности в рабочей документации шифр 07.001.74/14-04А-АР4 с изм.1-2 лист 4.

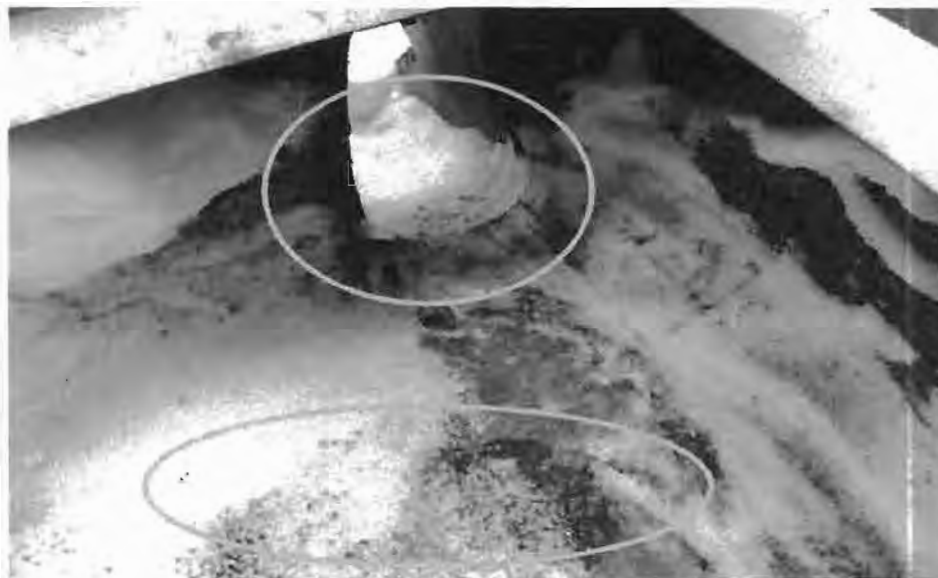
Фото 8. Фрагмент кровли козырька входной группы 4-го подъезда в осях Нс/5с-9с (по проекту шифр 07.001.74/14-04А-АР4, лист 4). Наледь по поверхности кровли козырька в месте установки водоприемного лотка, уклон поверхности кровли в этом месте недостаточен для удаления атмосферных осадков.

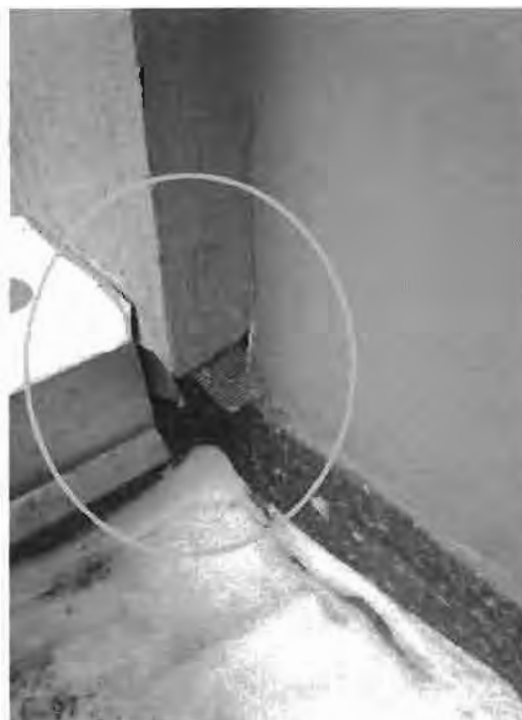
Не выполнена заделка места примыкания парапетной стенки к наружной стене многоквартирного жилого дома. Стык стального фартука парапетной стенки козырька к наружной стене по осям Нс/9с многоквартирного жилого дома не загерметизирован. Вертикальная трещина по отделке фасадов по осям Нс/9с (см. фото 9). Данный недостаток относится к малозначительным дефектам согласно ГОСТ 15467-79 «Управление качеством продукции. Основные понятия, термины и определения». Для устранения данного недостатка рекомендуется выполнить следующие мероприятия:

Фото 9. Фрагмент кровли козырька входной группы 4-го подъезда в осях Нс/5с-9с (по проекту шифр 07.001.74/14-04А-АР4, лист 4). Не заделано место примыкания парапетной стенки к наружной стене многоквартирного жилого дома. Стык стального фартука парапетной стенки козырька к наружной стене многоквартирного жилого дома не загерметизирован. Вертикальная трещина по отделке фасадов по осям Нс/9с.

Недостаток (не выполнена заделка места примыкания парапетной стенки к наружной стене многоквартирного жилого дома, стык стального фартука парапетной стенки козырька к наружной стене по осям Нс/9с многоквартирного жилого дома не загерметизирован, вертикальная трещина по отделке фасадов по осям Нс/9с) **относится к малозначительным дефектам** согласно ГОСТ 15467-79 «Управление качеством продукции. Основные понятия, термины и определения», **является несущественным, устранимым.** Недостаток возник при производстве строительно-монтажных работ по устройству кровли козырька входной группы 4-го подъезда многоквартирного жилого дома.

- выполнить расшивку и заделку трещины по отделке фасадов по осям Нс/9с с устройством стеклотканевой сетки;
- выполнить заделку и герметизацию стыка по осям Нс/9с стального фартука парапетной стенки козырька к наружной стене многоквартирного жилого дома.

Для устранения данного недостатка (не выполнена заделка места примыкания парапетной стенки к наружной стене многоквартирного жилого дома, стык стального фартука парапетной стенки козырька к наружной стене по осям Нс/9с многоквартирного жилого дома не загерметизирован, вертикальная трещина по отделке фасадов по осям Нс/9с) рекомендуется выполнить следующие мероприятия:

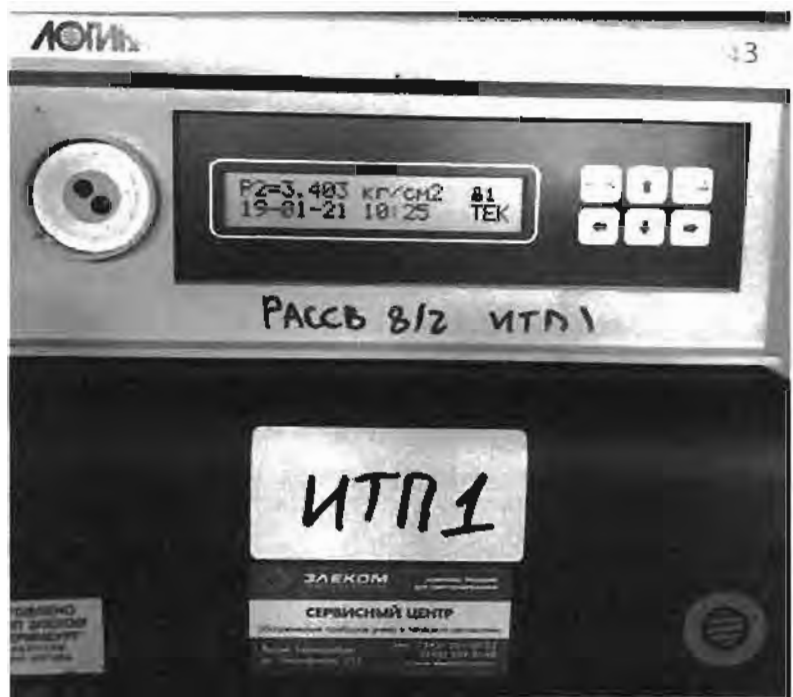
Фактически не установлена регулирующая арматура(балансировочный вентиль) для возможности регулирования и распределения расхода греющего теплоносителя между ИТП 1 и ИТП 2.

Фото 10. Давление на подающем трубопроводе в ИТП1 на момент проведения обследования 19.01.2021.

4. Недостаток (не обеспечен перепад давления и расход сетевой воды греющего контура, согласно техническим условиям. Так же не обеспечиваются расчётные значения рабочего проекта) **относится к значительным дефектам** согласно ГОСТ 15467-79 «Управление качеством продукции. Основные понятия, термины и определения», **является существенным, устранимым** при условии выполнения мероприятий перечисленных в п. 5.2.1 раздела 5.2 заключения.

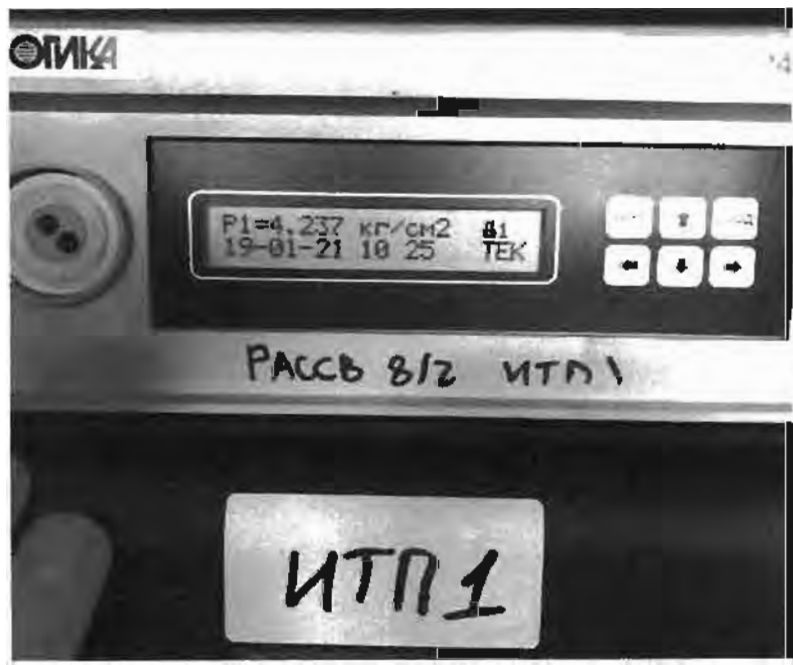
Фото 11. Давление на обратном трубопроводе в ИТП1 на момент проведения обследования 19.01.2021.

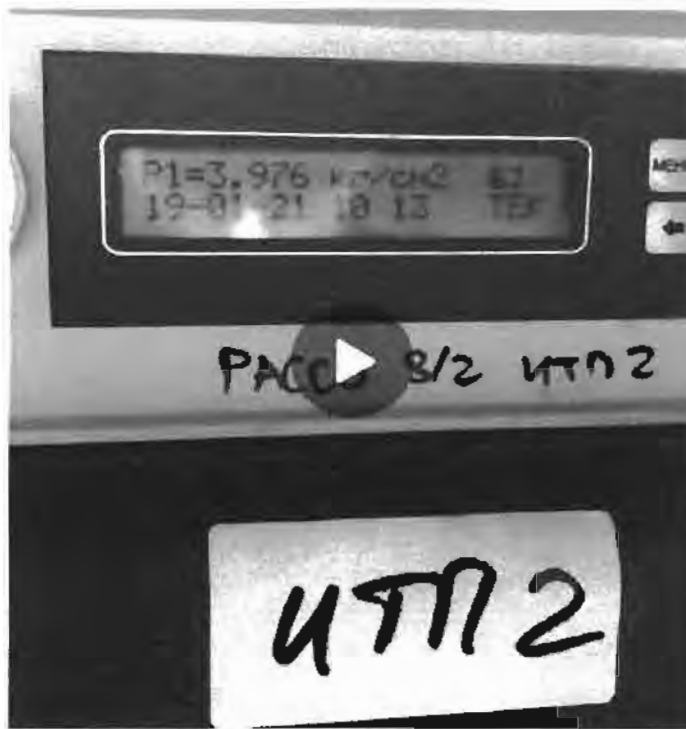
Фото 12. Давление на подающем трубопроводе в ИТП2 на момент проведения обследования 19.01.2021.

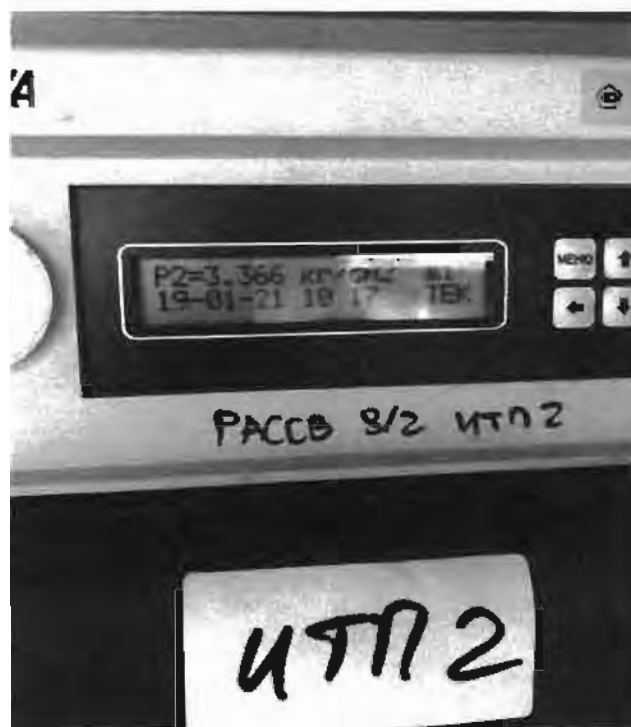
Фото 13. Давление на обратном трубопроводе в ИТП2 на момент проведения обследования 19.01.2021.

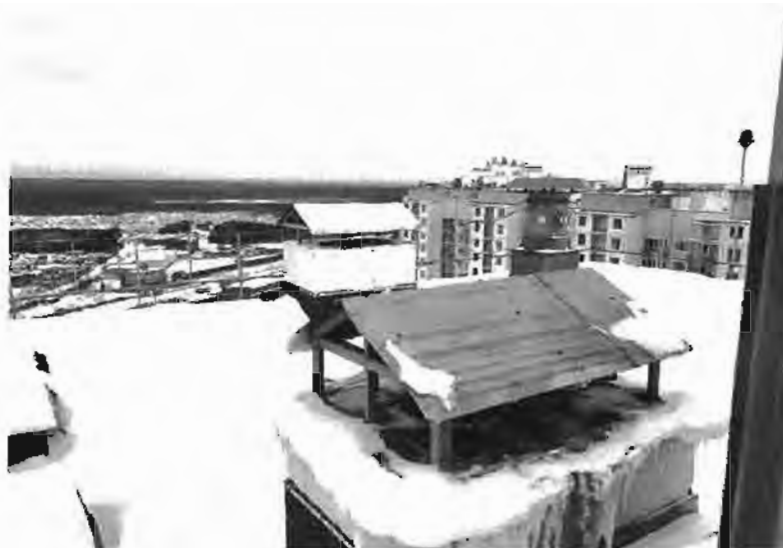
Фото 14. Вытяжные шахты естественной вентиляции с устройством выброса вытяжной зонг.

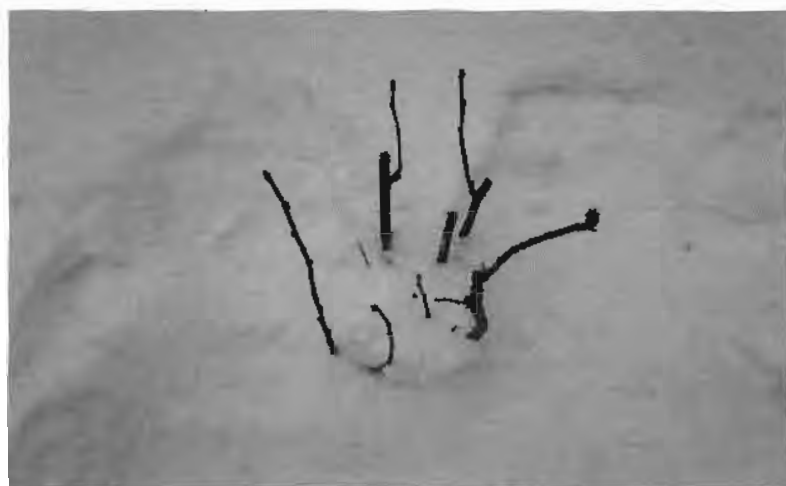
Выявленные недостатки озеленения территории относятся к **значительным дефектам** согласно ГОСТ 15467-79 «Управление качеством продукции. Основные понятия, термины и определения», является **существенным, устранимым**.

Фото 17. Кустарник на дворовой территории многоквартирного жилого дома. Кустарник обрезан, к нему привиты саженцы другого растения.

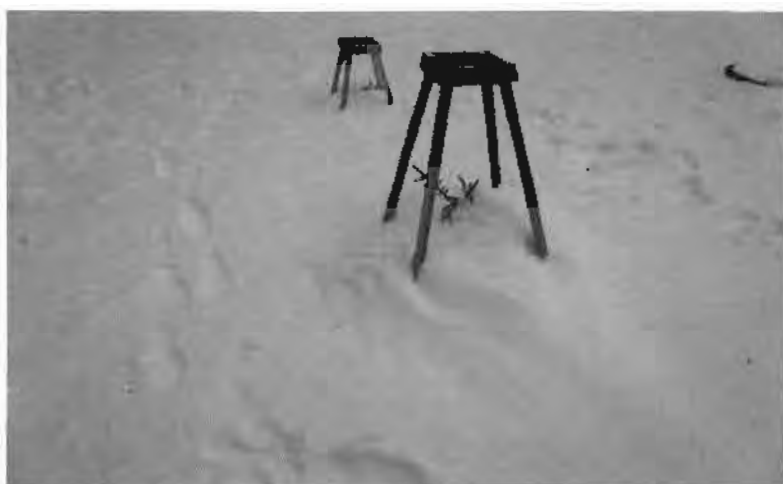
Фото 20. Саженьцы ели на дворовой территории многоквартирного жилого дома, высаженные взамен предусмотренных проектом 007.001.21/16-00-ГП лист 7 (план озеленения территории) кустарников.
